# Geologisk bedömning av berggrund inom Sjuenda 2:1

Handläggare  
Peter Dahlin  
Granskad av  
Martin Persson  
Tel  
+46105057875  
Mobil  
+46722207531  
E-post  
peter.dahlin@afry.com  
Datum  
2024-06-28  
Projekt ID  
D0190821

I samband med ombyggnation av väg 57 mellan Järna och Gnesta planerar Scandinavian Road Construction att ansöka om en projekttäkt för att tillhandahålla bergmaterial till vägbyggnationen.

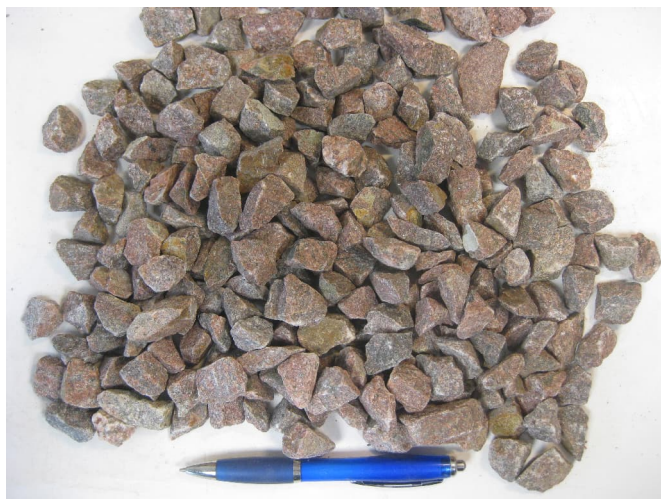
*Fig.1. Fraktion 8-16 mm.*

Det analyserade materialet (*se fig. I-2*) består av råberg som är labbkrossat till analysfraktion 8-16 mm, se *Tabell 1*.  
Provet utgörs till 100 % av bergkross.  
Undertecknad saknar information om övrigt provtagningsförfarandet.

Materialet är homogent sammansatt och bedöms som allmänt friskt med låg vittringsgrad. Gulbrun rost noteras ställvis på sprickytor. Bergartsfragmenten är generellt oregelbundet kantiga till ställvis flisiga.

Provmaterialet utgörs av en röd till delvis svagt gråröd finkornig till fint medelkornig ( $\leq 2$  mm) jämnkornig och okulärt massformig till svagt planfolierad (gnejsig) granitoid. Något förgrovade ( $> 5$  mm) inslag utgörs av pegmatit. På sprickytor samt som tunna sprickmineraliseringar noteras epidot.
